10. Erdbaufachtagung „Erd-, Verkehrs- und Wasserbau“

Geotechnische Probleme und Schadensfälle im
Verkehrswege- und Wasserbau

Referent	Univ.-Prof.(em) Dr.-Ing. H.-G. Kempfert ehem. Universität Kassel Tel.: +49 40 866464 80 Fax: +49 40 866464 81
Tagungsort	Ramada Hotel Leipzig Schongauer Straße 29 04329 Leipzig Tel.: +49 341 2540
Termin	13. Februar 2014

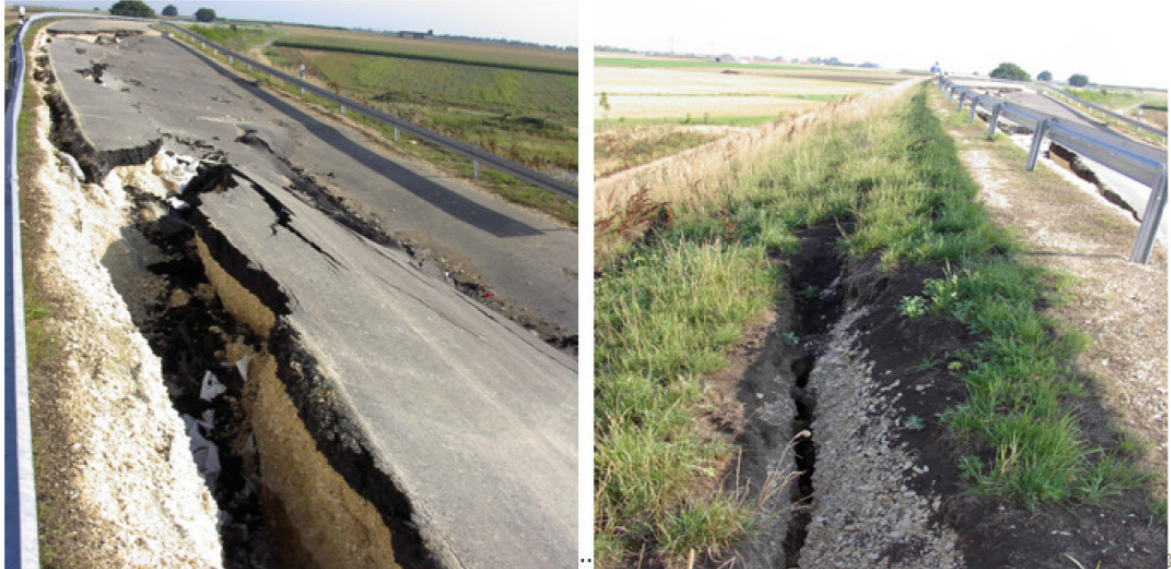
Abb. 1: Schadensbild beim 2. Geländbruch

Bereit 2 Wochen nach Fertigstellung des neu aufgebauten Straßendamms, s. Abschnitt 2.1, zeigten sich wiederum erste Kriechverformungen, die nach etwa 3 bis 4 Monaten in einen Geländebruch entsprechend Abb. 1 und 3 resultierten. Das war auch der Zeitpunkt in dem der Verfasser im Rahmen des Beweisverfahrens [4] hinzugezogen wurde. Wie bereits ausgeführt, wurden dann umfangreiche ergänzende

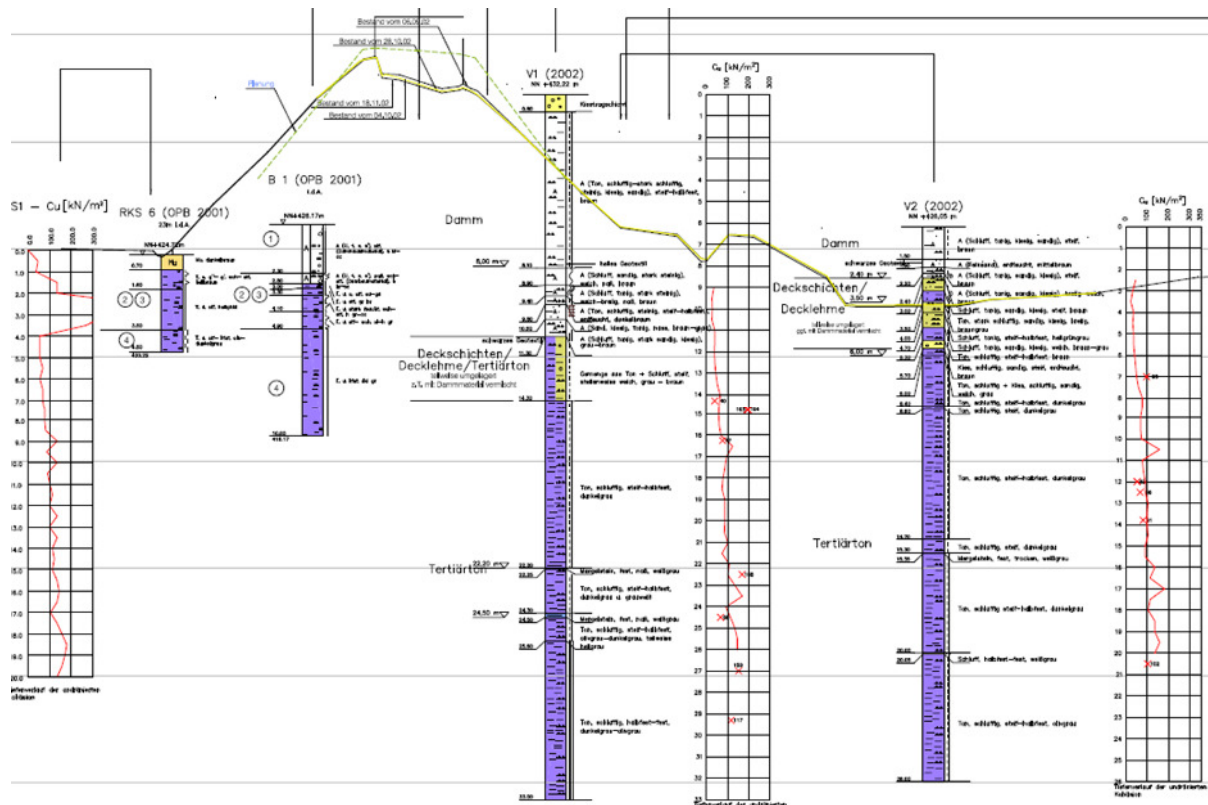
Abb. 3: Dammquerschnitt (nach dem 2. Schadensfall) mit Bohr- und Drucksondierprofilen (auf c_u -Werte korreliert) im Schnitt 1 nach Abb. 2

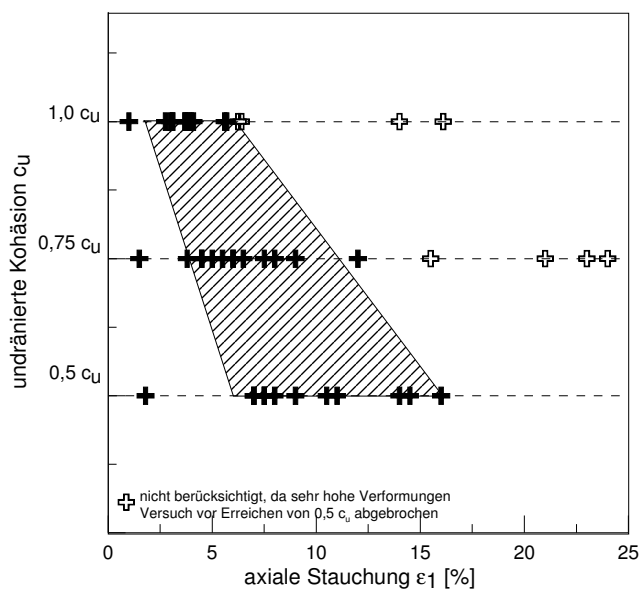
Abb. 5: Undrännierte Scherfestigkeit c_u der Tertiärtonne in Abhängigkeit von der axialen Versuchsstauchung

Da neben dieser vertikalen Stauchung zusätzlich auch horizontale Stauchungen zu berücksichtigen waren, konnte davon ausgegangen werden, dass in Teilbereichen der Peakwert der Scherfestigkeit nach dem Eintreten der Setzungen ggf. schon überschritten war und geringere Scherfestigkeiten als die Werte der Tabelle 1 vorlagen. Des Weiteren kann vermutet werden, dass es aufgrund der oben genannten Folgerungen zu einem „progressiven Bruch“ kam, was nachfolgend erläutert ist.

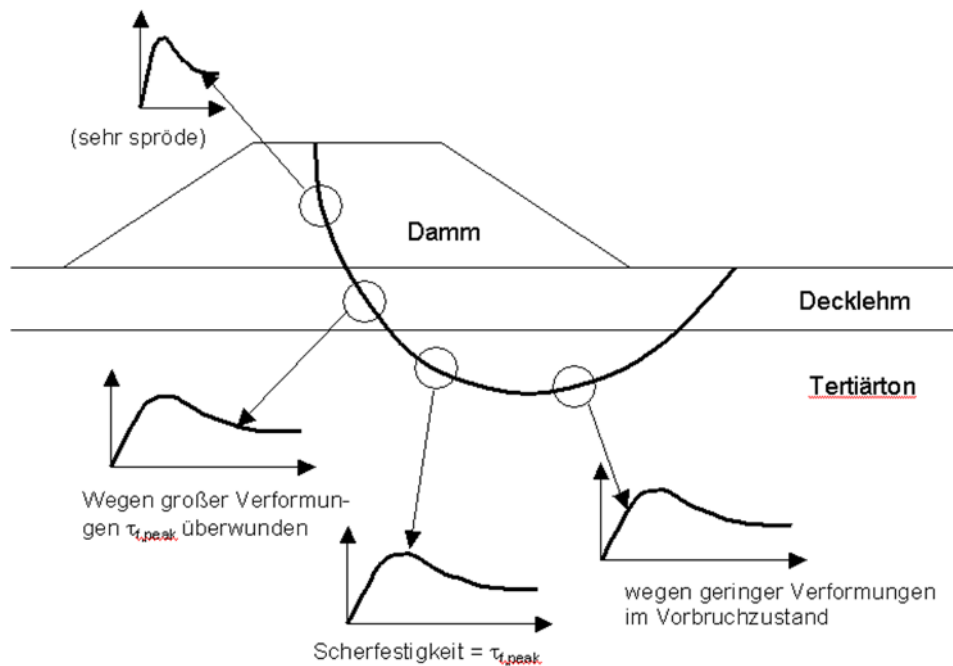
Abb. 6: Hypothese des „progressiven Bruchs“ mit unterschiedlicher Ausnutzung der maximal möglichen Scherfestigkeit ($\tau_{f,peak}$) abhängig von der tatsächlichen Verschiebung in der potentiellen Gleitfuge

Folgt man dieser Vorstellung, so wandert die Scherfestigkeit über die Zeit auf einer potentiellen Gleitfuge von „oben“ nach „unten“, von einem Vorbruchzustand über den Peakwert zur Restscherfestigkeit. Bei entsprechend großen Verformungen (und die waren beim 1. Schadensfall mit Setzungen bis ca. 2,5 m eingetreten) ist am Ende des Vorganges über die gesamte Gleitfuge weitgehend nur noch die Restscherfestigkeit vorhanden. Mit dieser Hypothese lässt sich der 1. Schadensfall bei Ansatz der Bodenkenngrößen aus den Baugrund- und Laboruntersuchungen gut erklären.

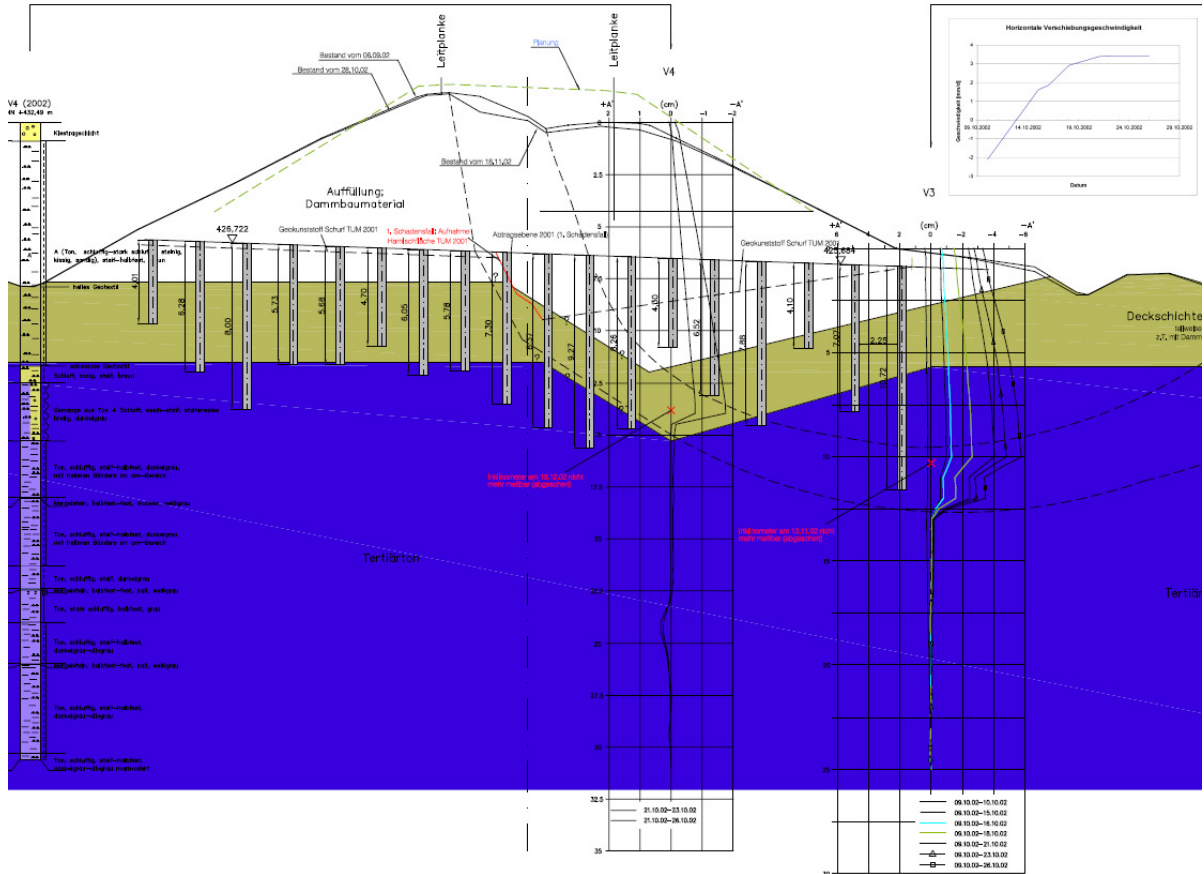
Abb. 7: Aus Inklinometermessungen nach dem 2. Geländebruch lokalisierte Gleitfuge und Scherzone mit Versatz der Schichtung in Bezug zu den Nachgründungen mit ROB-Säulen

lokal noch etwas tiefer. Pauschal kann aber festgestellt werden, dass der 2. Geländebruch in etwa auf der gleichen Gleitscholle wie der 1. Schadensfall „abgerutscht“ ist. Die konstruktiven Elemente der Sanierung (Betonrüttelsäulen, Geokunststoff) haben damit praktisch nahezu keine Wirkung gezeigt, da die Gleitfuge überwiegend unterhalb der Säulenfüße verläuft, s. Abb. 7.

- Der 2. Geländebruch kann somit vor allem auf ein Scherversagen in den Tertiärtonen unter den Betonrüttelsäulen zurückgeführt werden.

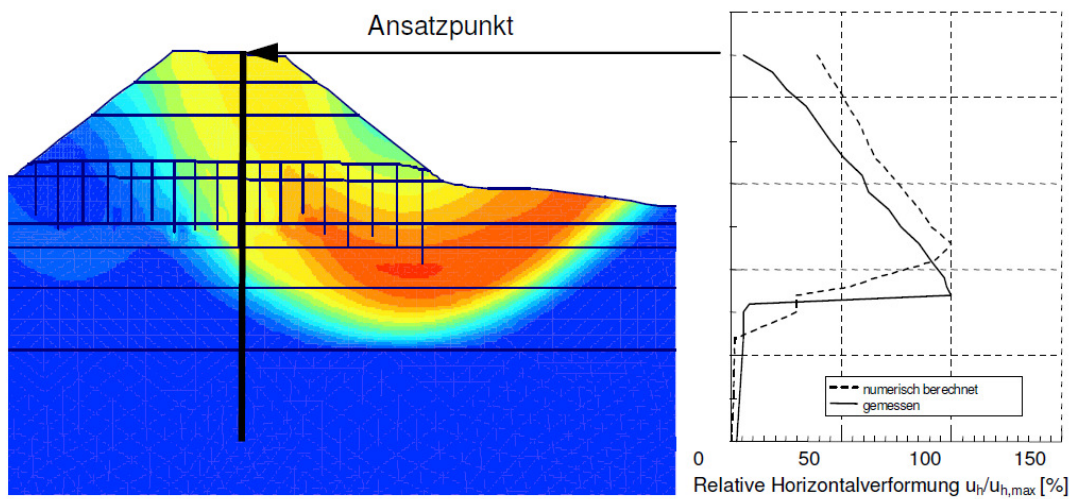
Abb. 8: Numerische Analyse des 2. Schadensfalles und gemessene Horizontalverformungen

Die Abb. 8 und 9 zeigen dazu beispielhaft Ergebnisse der gemessenen und rückgerechneten Gleitfuge sowie die sich darstellenden undrännierten Scherfestigkeiten (Kohäsion) im Tertiärton.

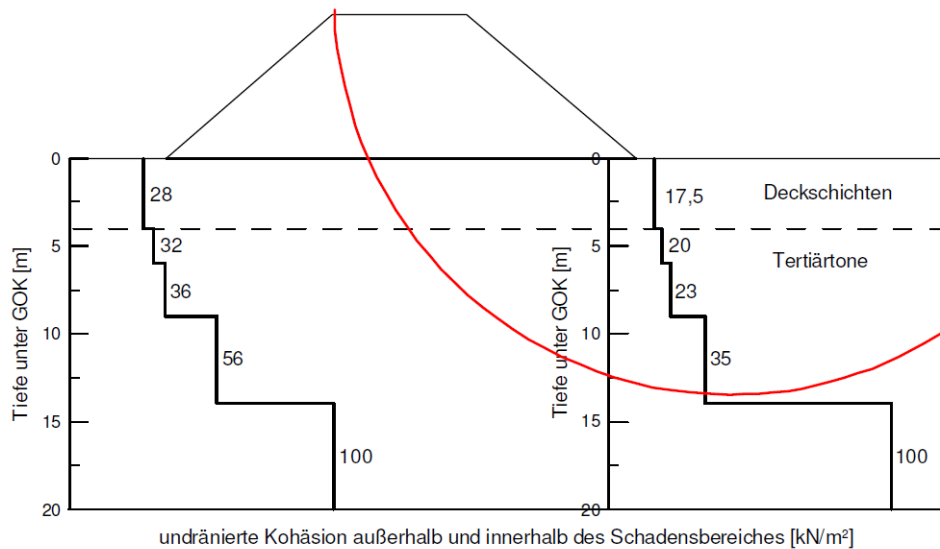
Abb. 9: Aus Erkundungen, Verformungsmessungen und Vergleichsberechnungen abgeleitete charakteristische Werte der undrännierten Kohäsion

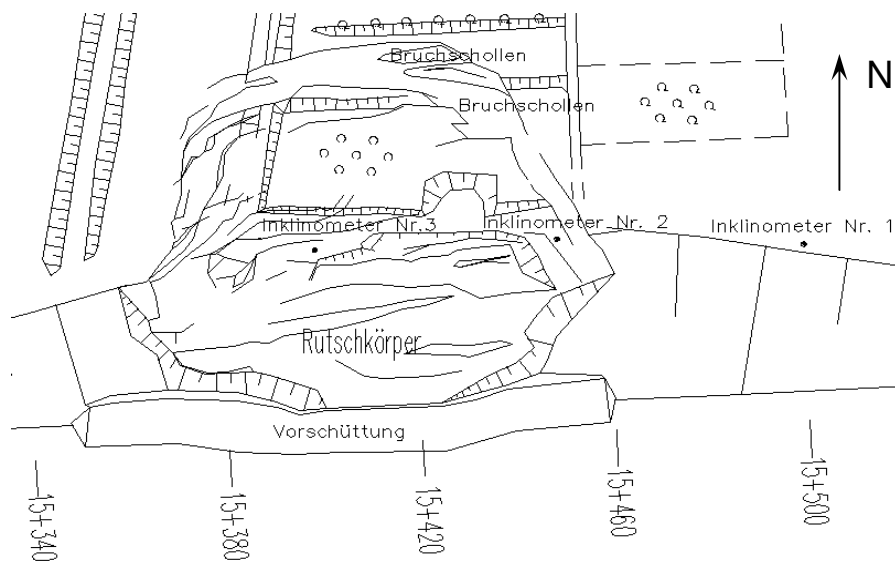
Abb. 11: Darstellung der „großen Rutschung“ mit Rissbildung im Grundriss

Der „große“ Rutschkörper ist in Abb 11 mit den aufgetretenen Rissbildungen im Grundriss dargestellt und ließ sich augenscheinlich als prismatischer, tetraeder- oder keilförmiger Körper beschreiben, der in der Grundfläche muldenförmig ausgebildet war (Abb. 12).

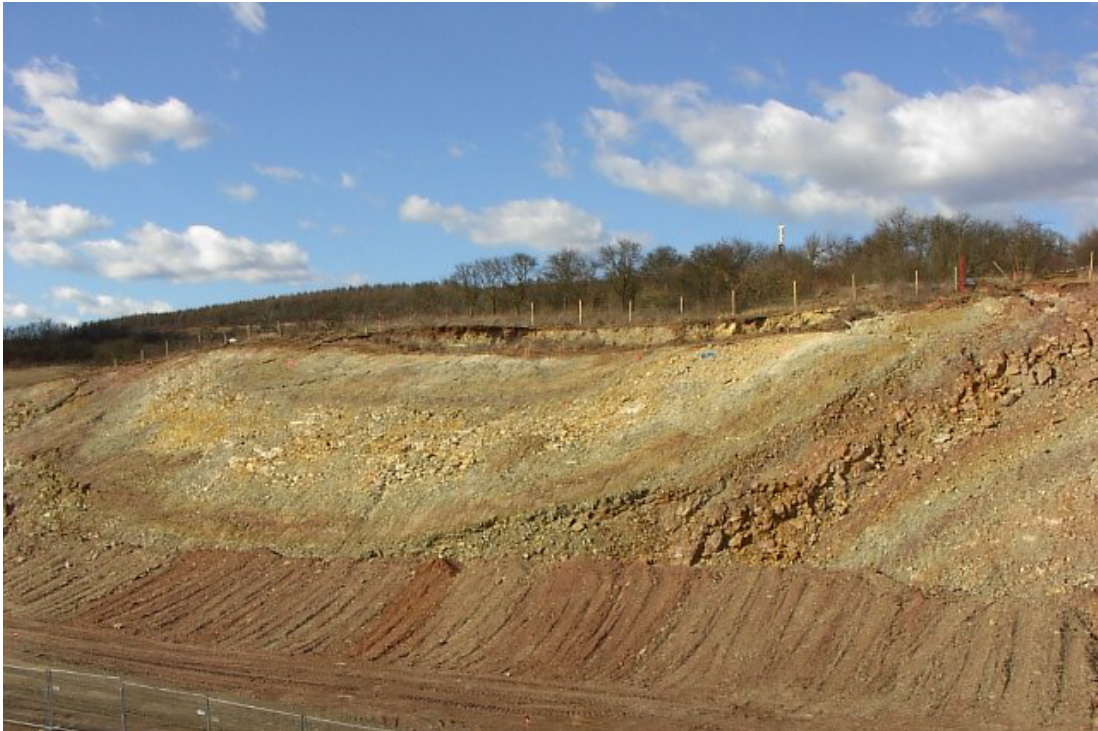
Abb. 12: Überblick über die „große Rutschung“

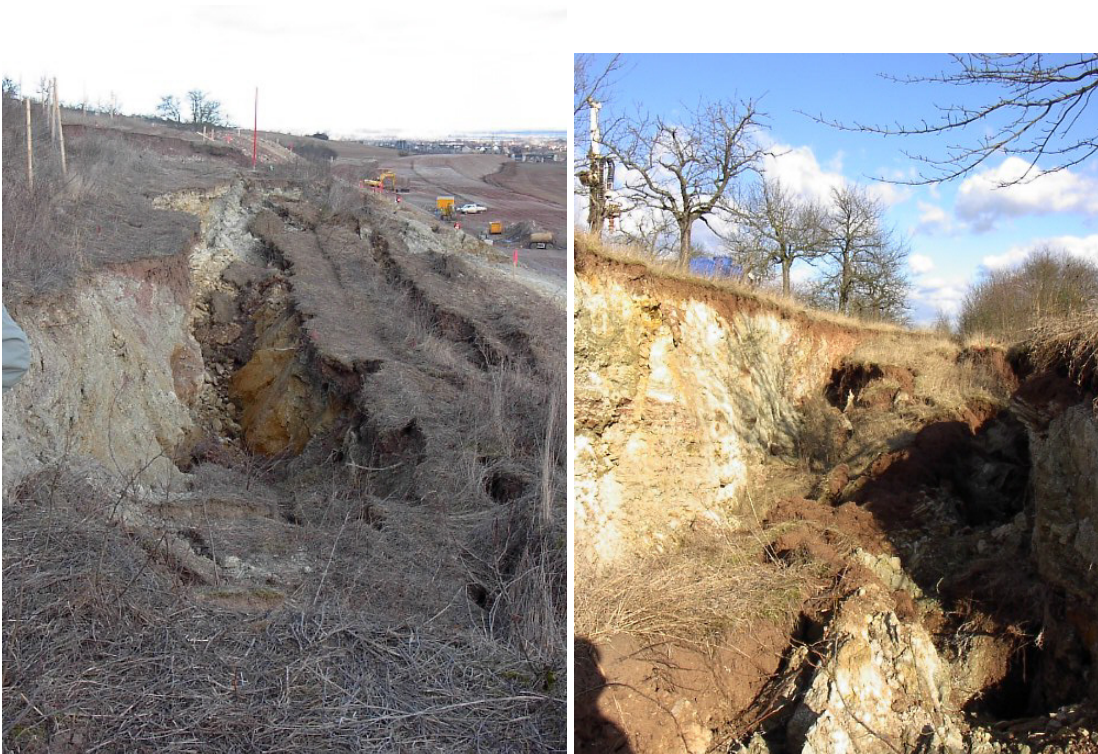
Abb. 13 (links): Bereich der ehemaligen Böschungsschulter

Abb. 14 (rechts): Hintere Abrisskante des Rutschkörpers, ca. 40 bis 45 m hinter der ehemaligen Böschungsschulter

Im unteren Bereich war eine Aufwerfung bzw. Aufwölbung der Felsmassen sichtbar, die bis zu 2 m über die Umgebungsbereiche ragte und im unteren Bereich am Böschungsfuß mit einer Vorschüttung (Abb. 11) zwischenzeitlich stabilisiert wurde. Im Bereich der ursprünglichen Böschungskante waren mehrere große Risse und Absätze vorhanden, die im Wesentlichen parallel zur ehemaligen Böschungskante verliefen. Hinter der Böschungskante, vor dem angrenzenden Baumbestand, war eine mehrere Meter hohe, fast senkrechte Abrisskante festzustellen, wobei sich vor der Abrisskante ein in etwa horizontaler Versatz von mehreren Metern Mächtigkeit gebildet hatte (Abb. 13). Im angrenzenden Baumbestand fand sich in einem Abstand von ca. 40 bis 45 m hinter der ursprünglichen Böschungsschulter ein mächtiger Rissversatz von über ca. 5 m Breite, in welchem verschiedene Bruchschollen zu finden waren. Die hintere Begrenzung war durch eine senkrechte Abrisskante von über 4 m Höhe gegeben (Abb. 14).

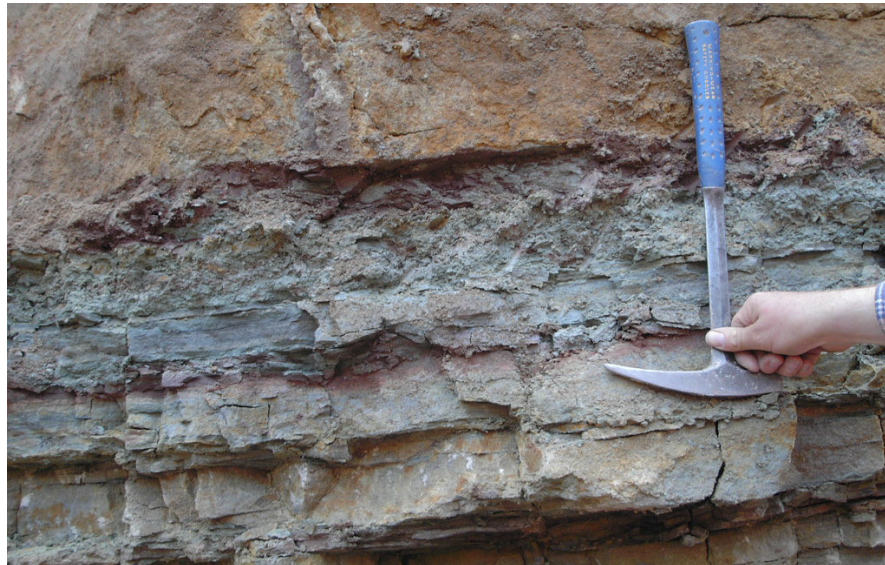
- Die Gleitzone konnte i.d.R. durch einen bis ca. 50 cm mächtigen Bewegungsbereich mit einer Hauptgleitfuge in Form einer mehreren cm-mächtigen Schichtfuge aus Schluff/Ton beschrieben werden (Abb. 16).
- Die Gleitfuge bzw. Gleitzone zeigte im Kernbereich ein durchschnittliches Gefälle von ca. 12° senkrecht zum Hang, reichte in den Bereich der geplanten Trasse und verlief ca. 1 – 1,5 m unter dem Böschungsfuß.
- Die Gleitzone zeigte in N-S-Richtung einen getrepten Verlauf. Hauptsprungstelle war vermutlich eine E-W-Störung etwa in Rutschkörpermitte.

Abb. 16: Gleitfuge im Schurf Nr. 6

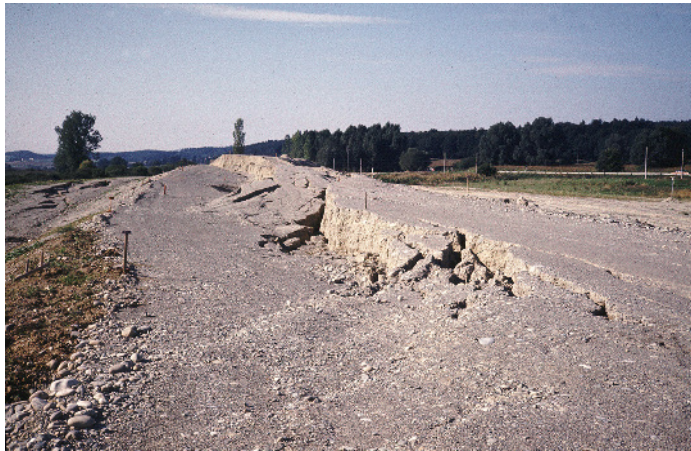
Abb. 19: Grundbruch unter einem Straßendamm im seenahen Bereich

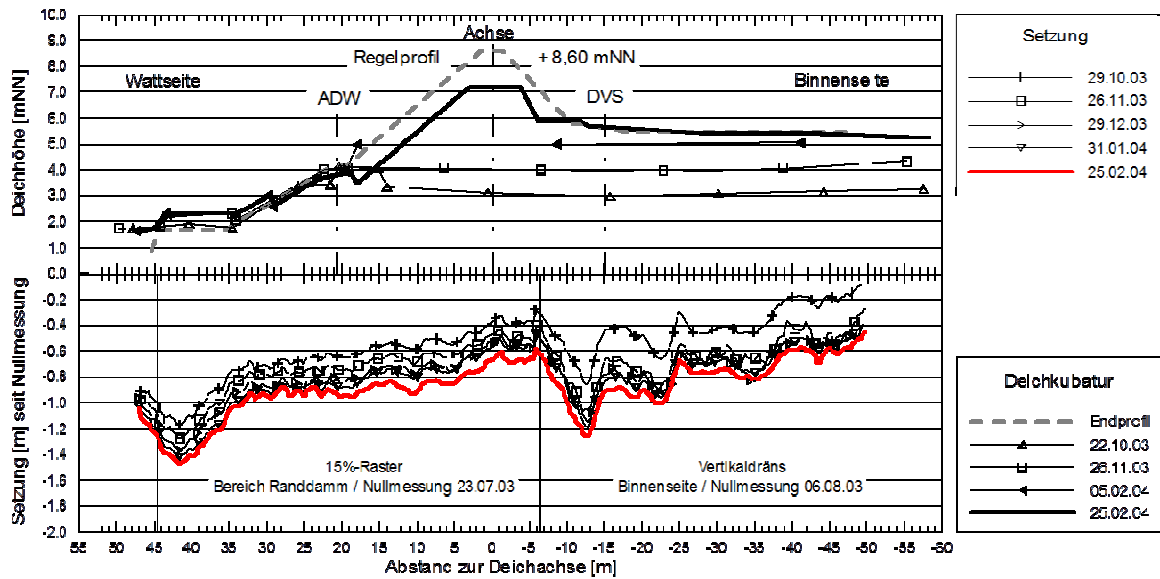
Abb. 24: Große Setzungen im Deichvorland infolge umgeknickter Säulen

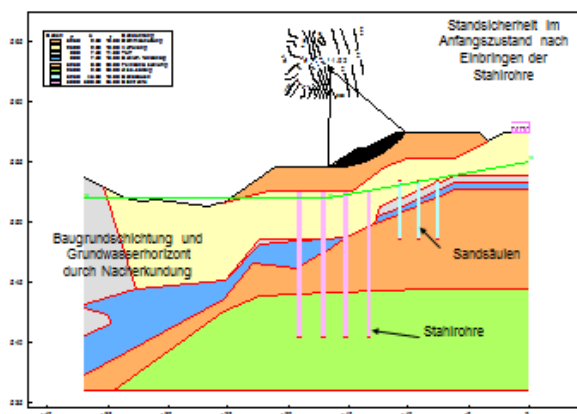
Abb. 25: Ausführung eines 2. Gleises auf ummantelten Säulen bei steil abfallender Schichtung mit Grundwasserströmung; Stabilisierung durch Stahlpfähle

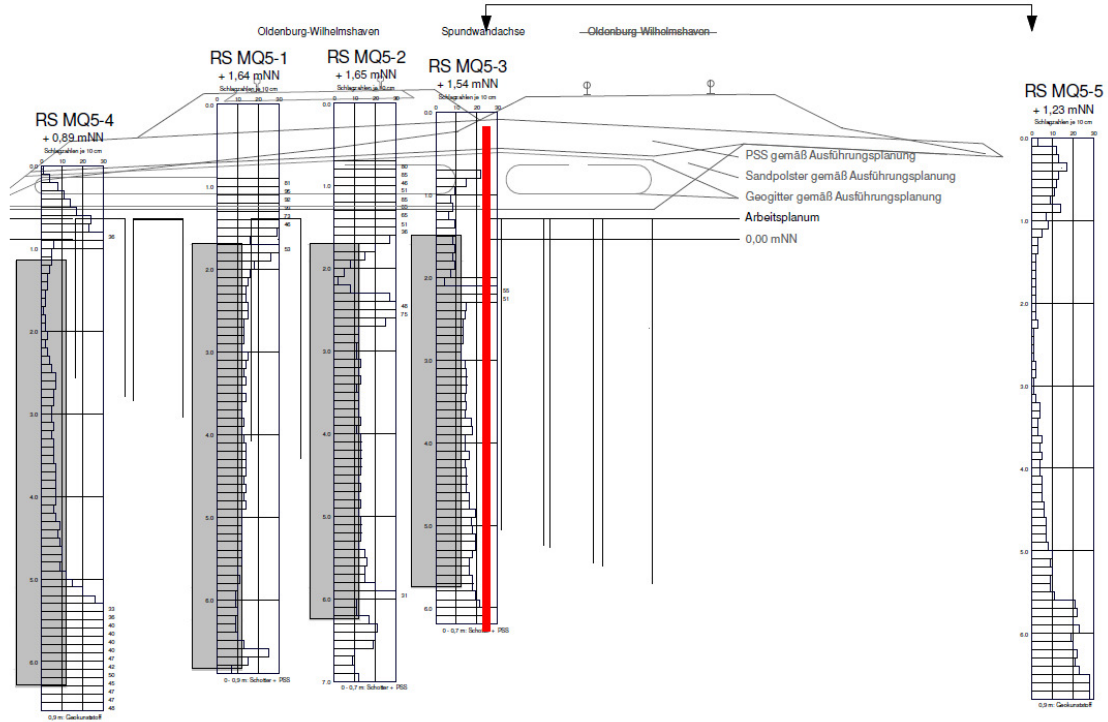
Abb. 26: Setzungsprobleme unter Verkehrslast bei der gewählten Gründung und Hohlräume beim Ziehen Mittelverbau

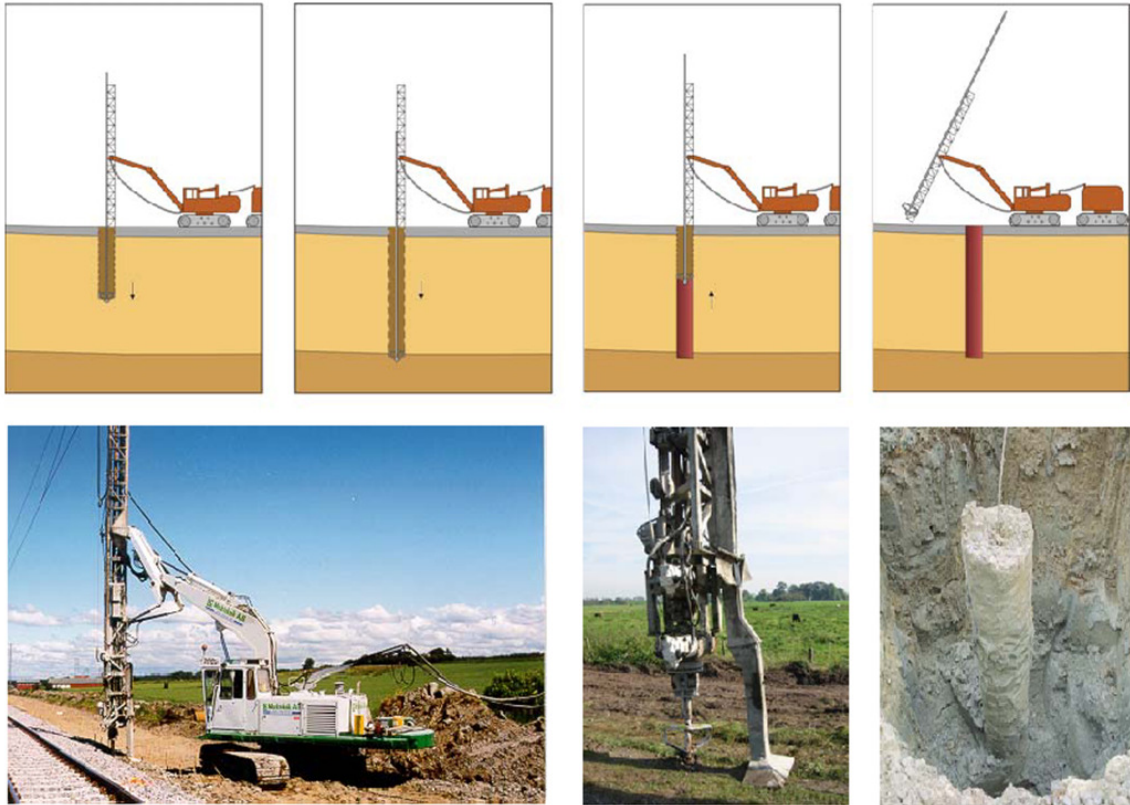
Abb. 27: Nicht vollständig ausgebildete Kalksäule im Torf

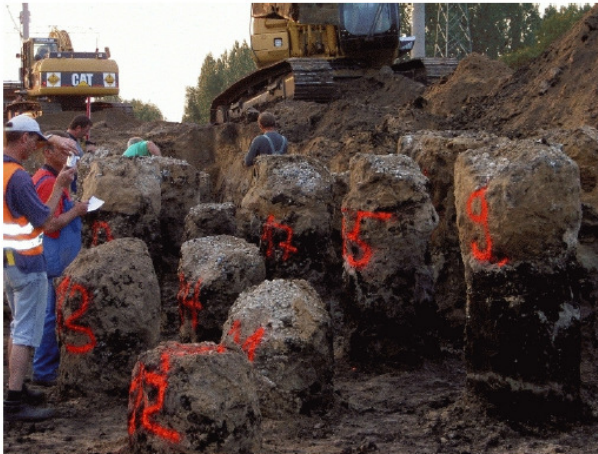
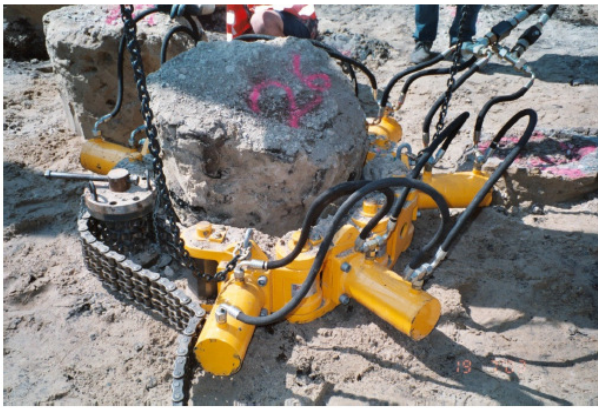
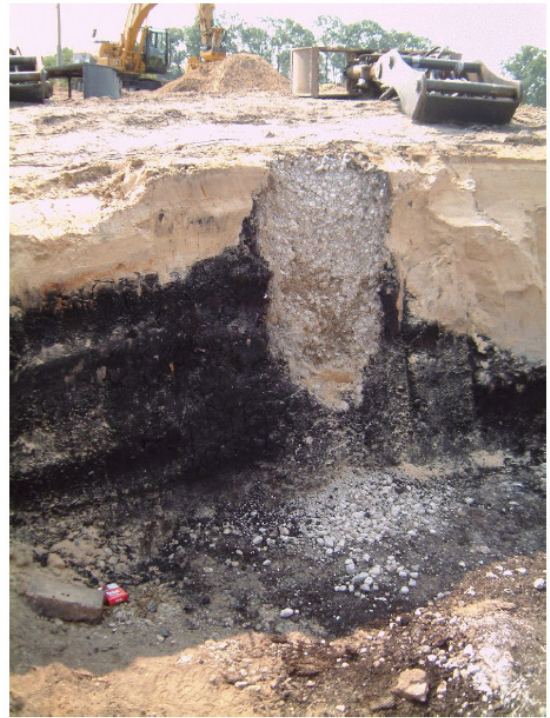
Abb. 28: Nicht optimal ausgebildete teilvermörtelte Säulen

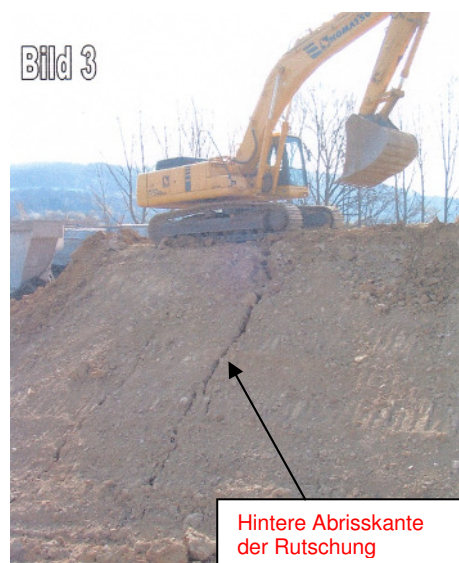
Abb. 39: Abrisskante in WL-Hinterfüllung tiefreich. Rutschung ins Tertiär

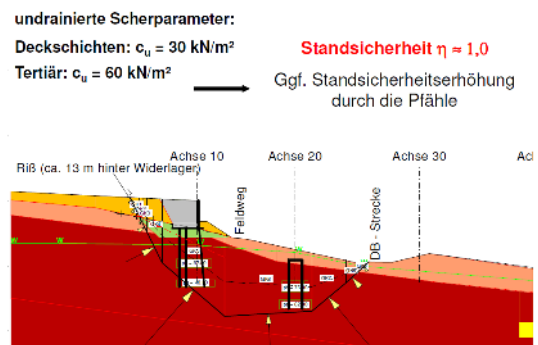
Abb. 41: Rückgerechnete vorh. c_u -Werte
