# Untersuchung der Ursachen für einen Böschungsbruch in Vietnam

## Projekt

2008

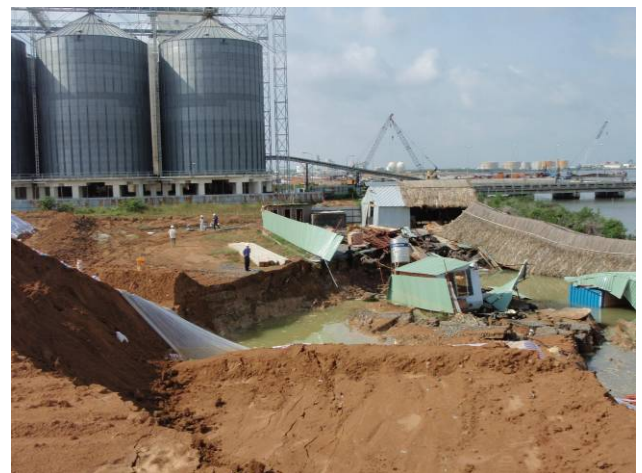
Drei Wochen nach Erreichen der maximalen Überschüttungshöhe, kam es im Westen des Baufeldes zu einem Böschungsbruch mit erheblichem Schadensausmaß. Die Kempfert + Partner Geotechnik wurde beauftragt, den eingetretenen Schaden aufzunehmen, zu dokumentieren und die Ursache für den eingetretenen Böschungsbruch zu untersuchen.

Mit Hilfe von Standsicherheitsuntersuchungen und Auswertung von Verformungsmessungen konnte nachgewiesen werden, dass die erforderliche Standsicherheit der wasserseitigen Böschungen bereits vor dem Böschungsbruch deutlich unterschritten war. Die Untersuchungen zeigten weiter, dass die wasserseitigen Böschungen tatsächlich nahe dem Grenzgleichgewicht waren bzw. den Bruchzustand erreichten. Damit reichten bereits kleine Änderungen in der Auflast (z.B. durch Baustellenverkehr) oder Erschütterungen wie sie z. B. bei Pfahlrammen entstehen aus, das labile Gleichgewicht zu stören und den Böschungsbruch auszulösen.
