Ursachen und Sanierung einer großräumigen Rutschung im Unteren Buntsandstein

DEGES Berlin

Von der BAB A7 bei Göttingen bis zur BAB A9 südlich von Halle/Leipzig wird als Verkehrsprojekt Deutsche Einheit Nr. 13 der Neubau der Bundesautobahn A38 durchgeführt. Zwischen den Anschlussstellen Rossla und Wallhausen, nördlich der Ortslage Hohlstedt wird die neue BAB A38 in bis zu ca. 20 m tiefen Einschnitten geführt, wobei die Böschungen im Unteren Buntsandstein zu liegen kommen. Obwohl die Standsicherheit der Böschungen, insbesondere aufgrund des Einfallwinkels der Festgesteinsschichten schon im Zuge der Baugrunderkundung als kritisch erkannt und durch planerische Maßnahmen verbessert wurde, kam es dennoch im Frühjahr 2003 zu einer großräumigen Rutschung über eine Länge von ca. 100 m.

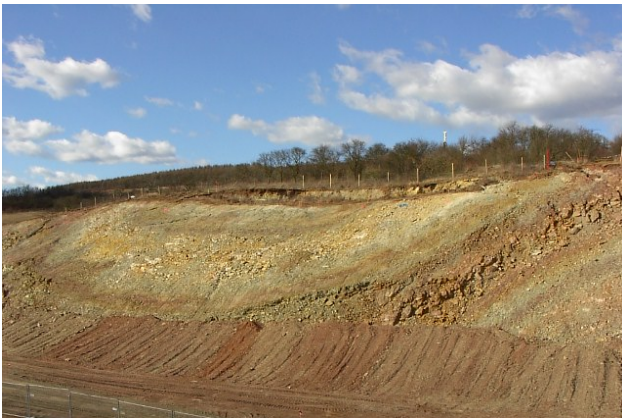
Bei der geologischen Erkundung vor Ort und der Aufnahme bzw. Sichtung der vorderen und hinteren Abrisskanten im Rutschungsbereich wurde insbesondere festgestellt, dass innerhalb einzelner Ton-, Schluff- und Sandsteinlagen bzw. -bänken und z.T. insbesondere zwischen diesen und den Kalksandsteinbänken auch größere Schichtfugen aus Ton/Schluff vorhanden sind, die eine Mächtigkeit von mehreren cm aufwiesen.

Anhand der bei der Begehung des Rutschkörpers auf der Oberfläche der Böschungen bzw. im oberflächennahen Bereich der Abrisskanten vorgenommenen Gefügeaufnahmen und durch die im Zuge des Auffahrens des Einschnitts an der Oberfläche der Böschungen durchgeführten Messungen konnte eine Vervollständigung des geologischen Modells vorgenommen werden.

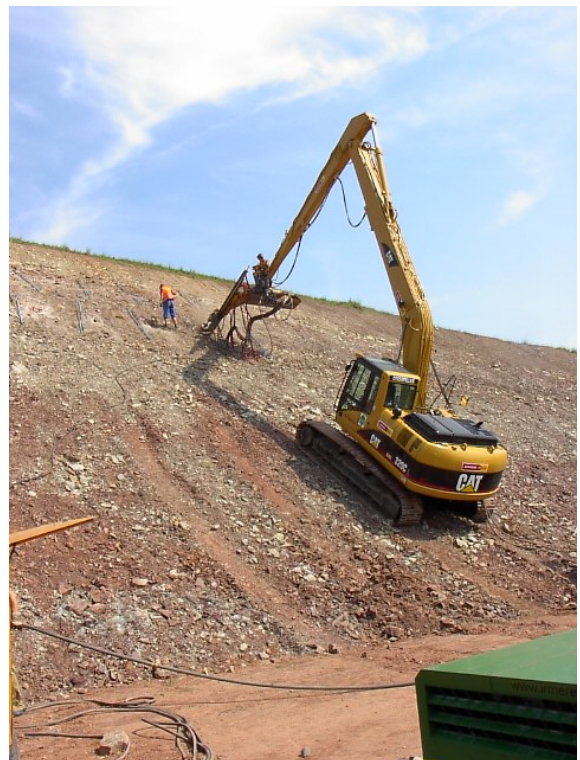
Es ergab sich im Bereich des großen Bruchkörpers der auch augenscheinlich vorhandene keil- bzw. muldenförmige Verlauf der Schichtfugen, wobei im mittleren Bereich des Rutschkörpers über eine begrenzte Länge sogar nahezu südlich und damit quer zur Straßenachse einfallende Schichtflächen festgestellt werden konnten, die i.d.R. einen gemessenen Einfallswinkel um ca. 10° aufwiesen.

Zur Sanierung der großen Rutschung wurde generell von einer Böschungsabflachung bis zur Gleitfläche ausgegangen, da dafür entsprechende Flächen zur Verfügung standen. Im zentralen Bereich des muldenförmigen Schadensbereiches wurde somit eine vollständige Ausräumung des gerutschten Materials oberhalb der Gleitfläche vorgenommen, so dass keine zusätzlichen Sicherungsmaßnahmen erforderlich wurden.
