Ertüchtigung einer Bahnstrecke mit einem optimierten, geogitterbewehrten Tragschichtsystem über teilvermörtelten Stopfsäulen (TVSS): Planung, Bauausführung, Beobachtung

Dipl.-Ing. Steffen Tost, BAUGRUND DRESDEN Ingenieurgesellschaft, Dresden
Prof. Dr.-Ing. Hans-Georg Kempfert, Universität Kassel, Fachgebiet Geotechnik, Kassel
Dipl.-Ing. Frank Brünger, ARGE ABS Hamburg – Berlin PRA 1, Spandau – Neustadt, Paulinenaue

Vorträge der Baugrundtagung 2004 in Leipzig

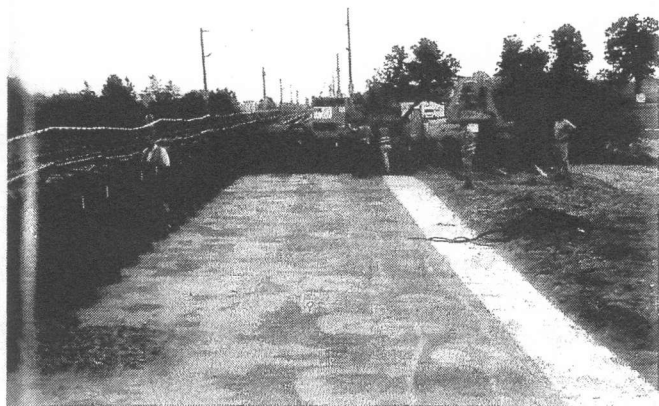
Bild 3: Großschurf im Sommer 2001; eingepresste Spundwände und freigelegtes Geogitter

Zur Feststellung des Zustandes des vorhandenen Unterbaus wurde u.a. im Sommer 2001 ein ca. 50 m langer Großschurf unter einem gesperrten Betriebsgleis ausgeführt (siehe Bild 3). Der Wiederaufbau der Strecke im Bereich des Groß-

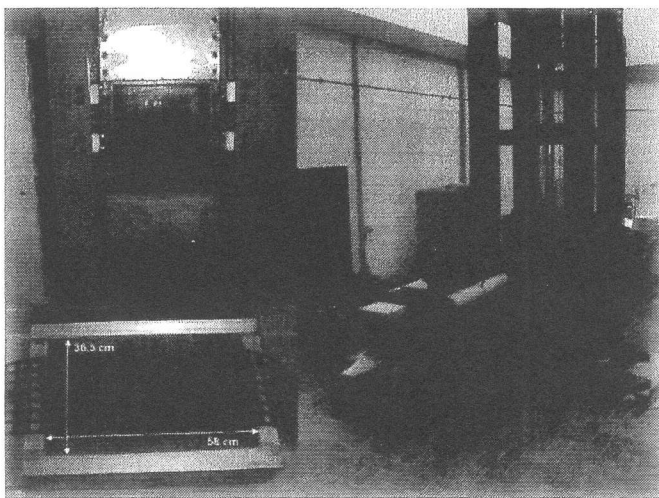
Bild 6: Großrahmenscherversuchsstand – Konfiguration für die Herauszieh- und Überlappungsversuche

Bild 6 zeigt den hierbei insbesondere zur Anwendung gekommenen Großrahmen-Scherversuchsstand (Abmessungen der Scherfläche 38 cm x 36,5 cm), mit dem es möglich war, das teilweise grobkörnige Dammmaterial definiert einzubauen und ohne Störeinflüsse abzuscheren.

schen Geokunststoff und Geokunststoff experimentell bestimmt. Das Verbundverhalten der Geokunststoffe wurde für verschiedene Einbauverdichtungsgrade von $D_{Pr} = 0,97$ und $D_{Pr} = 1,00$ sowohl in Kett- als auch in Schussrichtung mittels Herauszieh- und Überlappungsversuchen untersucht (siehe Bild 7). Infolge der großen Abmessungen des Scherkastens waren Einbaubreiten des Geogitterstreifens von bis zu 24 cm möglich (siehe Bild 6).

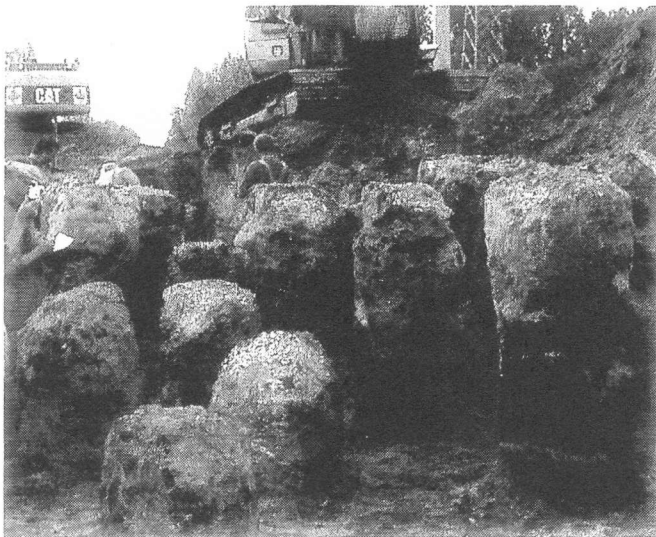
Bild 8: Freigelegte TVSS unterschiedlicher Ausbildung

wehrte Tragsystem hergestellt. Insgesamt wurden dazu ca. 37000 TVSS während der Umbaumaßnahme freigelegt und entsprechend vorgesehener Tieferlegung ihrer Oberkante gekürzt (siehe Bild 8 bis Bild 10).
