Gründungsertüchtigung der über 600 Jahre alten Nördlinger Stadtmauer

Große Kreisstadt Nördlingen
Abteilung Hochbauamt

Projektdauer

2007 bis 2011

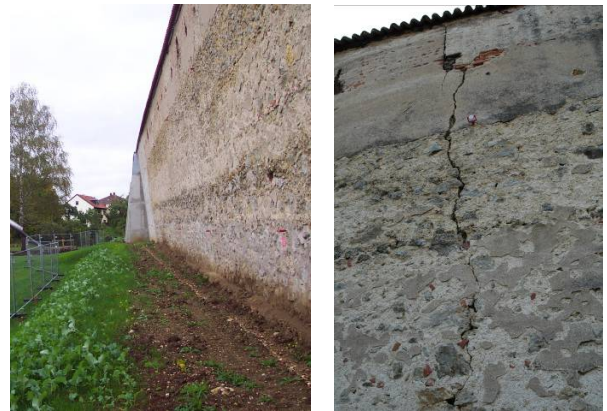
Im darauffolgenden Jahr wurden in den an die Sanierung anschließenden Mauerbereichen neue Risse sichtbar, woraufhin im Dezember 2006 eine Nachvermessung des Stadtmauerabschnittes erfolgte. Dabei wurde eine Zunahme der Horizontalverformungen festgestellt. Zur Beurteilung der Verformungen bzw. der Verformungsgeschwindigkeit wurde daraufhin in insgesamt 39 Messquerschnitten eine fortlaufende messtechnische Überwachung der Mauer mittels speziell angebrachter Messmarken veranlasst.

Aufgrund der eingetretenen Situation mit fortschreitender Deformation und Schiefstellung der Mauer war eine sofortige Sperrung des sonst rundum begehbaren Wehanges im betreffenden Stadtmauerabschnitt sowie eine kurzfristige Analyse der Schadensursachen und Durchführung einer zielgerichteten Sicherung und Ertüchtigung erforderlich.

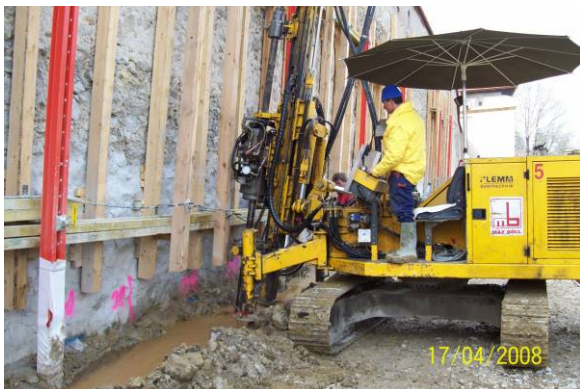
Auf Grundlage aller Untersuchungsergebnisse wurde ein Sanierungskonzept erstellt, welches im betreffenden Mauerabschnitt die Unterfangung mittels Düsenstrahlverfahren und zuvor die Ertüchtigung des Mauerwerks vorsah. Das Sanierungskonzept sah vor, auf dem gesamten ca. 200 m langen Mauerabschnitt 4 Säulenreihen herzustellen, die sich gegenseitig überschneiden, damit ein kompakter Fundamentkörper entsteht, der außerdem breiter ist als der bisherige Mauersockel. Um die gewählten Düsenparameter der geplanten Säulendurchmesser von 1,25 bzw. 1,50 m zu überprüfen, wurden im Vorwege Probesäulen im Decklehm ausgeführt.

Bei der Ausführung der Unterfangung war entscheidend, dass der Düsenstrahlgründungskörper mindestens 50 cm in die anstehende Kiesschicht einbindet und dass an der unebenen und aus unverfugtem Bruchstein bestehenden Unterkante der Mauer ein kraftschlüssiger Verbund entsteht. Letzteres wurde nach Herstellung und Aushärtung stichprobenartig an mehreren Stellen des sanierten Mauerabschnitts mittels Baggerschürfen nachgewiesen.

Dass die Sanierung des Abschnitts „Löpsinger Mauer“ der Nördlinger Stadtmauer erfolgreich war, konnte nach Fertigstellung sämtlicher Maßnahmen Anfang Oktober 2008 anhand der geodätischen Messungen sowie an-

hand von 3 installierten Inklinometern gezeigt werden, da keine Verformungen der Mauer bzw. des Untergrundes mehr gemessen wurden.
