10. Erdbaufachtagung „Erd-, Verkehrs- und Wasserbau“

Geotechnische Probleme und Schadensfälle im
Verkehrswege- und Wasserbau

Referent	Univ.-Prof.(em) Dr.-Ing. H.-G. Kempfert ehem. Universität Kassel Tel.: +49 40 866464 80 Fax: +49 40 866464 81
Tagungsort	Ramada Hotel Leipzig Schongauer Straße 29 04329 Leipzig Tel.: +49 341 2540
Termin	13. Februar 2014

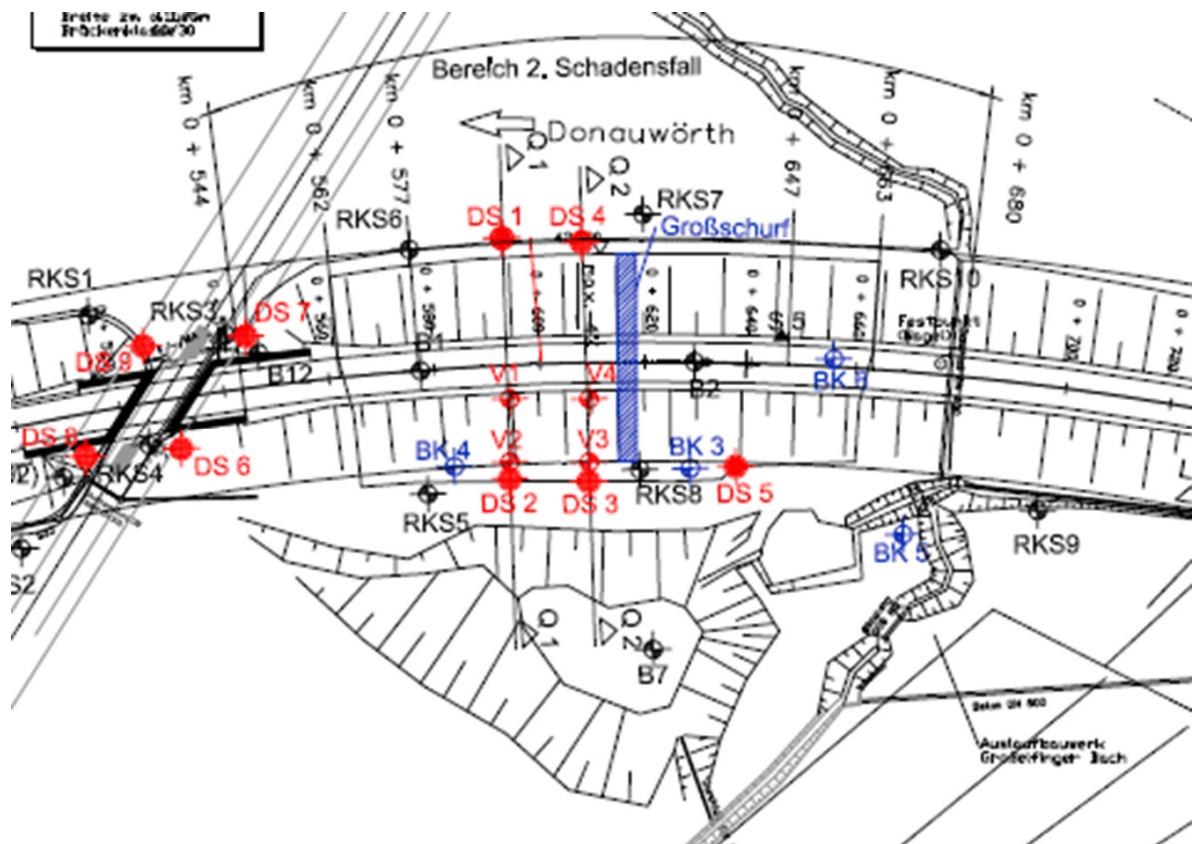
Abb. 2: Lageplan mit Ansatzpunkten zur Baugrunderkundung und Schnittführungen

In Abb. 2 ist die Situation des Neubaus des Straßendamms im Lageplan dargestellt.

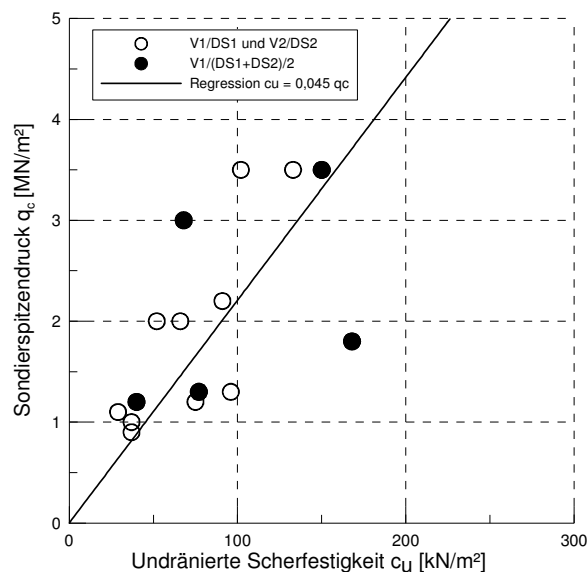
Abb. 4: Korrelation zwischen Scherfestigkeit und Drucksondierwiderstand

Durch die Gegenüberstellung der Drucksondierergebnisse zu den an den Proben mit gleicher Tiefenlage im Labor bestimmten undränierten Scherfestigkeiten (undränierte Kohäsion) wurde eine Korrelation zwischen der undränierten Scherfestigkeit c_u und dem Sondierspitzenwiderstand q_c abgeleitet. Die Ableitung der Korrelation ist in Abb. 4 dargestellt, woraus sich dann das „ c_u -Tiefenprofil“ in Abb. 3 mit den Laborversuchspunkten ergibt.

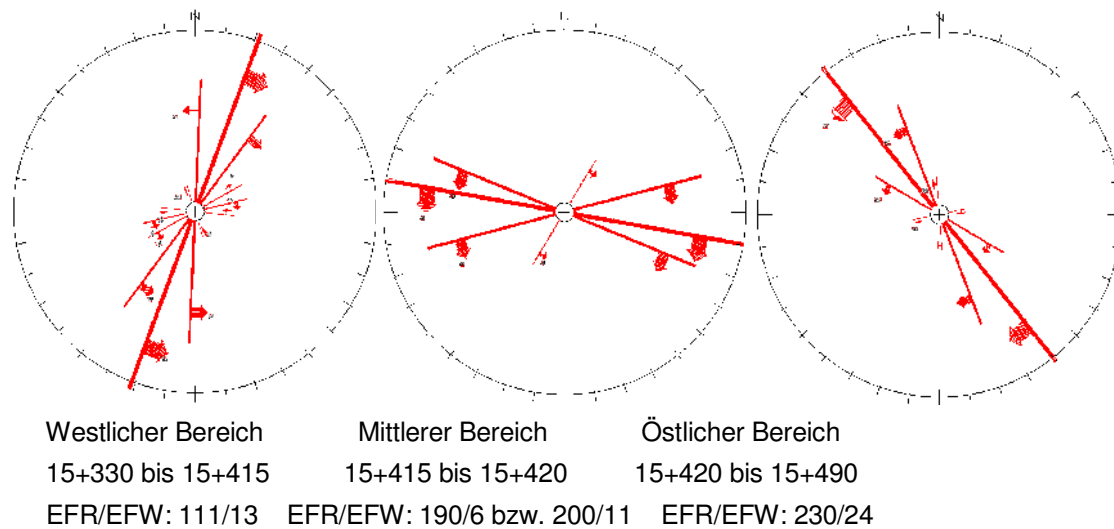
Abb. 15: Lagekugeldarstellung der Schichtfugen (größte statistische Häufigkeit); Einfallrichtung EFR; Einfallwinkel EFW

Anhand der bei der Begehung des Rutschkörpers auf der Oberfläche der Böschungen bzw. im oberflächennahen Bereich der Abrisskanten vorgenommenen Gefügebildungen wurde das ingenieurgeologische Modell der Rutschung vervollständigt. Es ergab sich im Bereich des großen Bruchkörpers der auch augenscheinlich vorhandene keil- bzw. muldenförmige Verlauf der Schichtfugen, wobei im mittleren Bereich des Rutschkörpers über eine begrenzte Länge sogar nahezu südlich und damit quer zur Straßenachse einfallende Schichtflächen festgestellt werden konnten, die i.d.R. einen gemessenen Einfallwinkel um ca. 10° aufwiesen (Abb. 15).

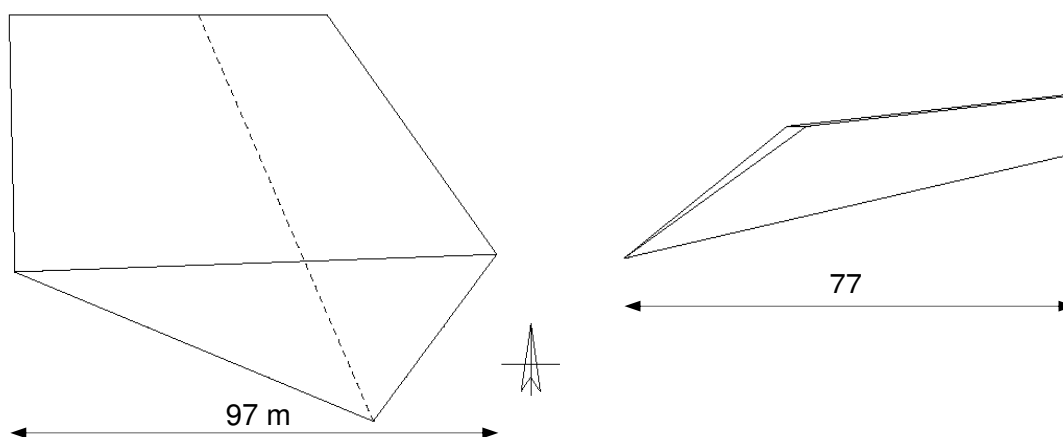
Abb. 17: Räumliches Bruchmodell (schematisch)

Zunächst wurden ebene Gleitkörper geprüft. Diese Betrachtung setzte aber voraus, dass einzelne Gleitkörper hintereinander abrutschen. Da sich insbesondere im östlichen Bereich nur sehr geringe Standsicherheiten ergaben, hätte zunächst ein Abgleiten der mittleren und östlichen Bereiche stattfinden müssen und anschließend infolge der fehlenden seitlichen Stützung ein Nachgleiten des westlichen Blockes ohne Behinderung der Gleitrichtung. Diese Betrachtung ist aber nicht als ausreichend für die Analyse des Bruches zu bewerten, da eine gewisse gegenseitige Blockierung zumindest zum Beginn der Rutschung vorauszusetzen war. Erwartungsgemäß wurden bei Betrachtung von dreidimensionalen Bruchkörpern höhere Sicherheiten berechnet. Bei Anpassung eines keilförmigen Gleitkörpers an die vorhandene Geometrie (s. Abb. 17) ergab

Modell	Schichtflächen Einfallrichtung/Einfallwinkel [°]	Reibungswinkel φ_{SS} [°]	Sicherheit η [-]
Ebener Gleitkörper	190/6 (Mitte)	20 10	3,5 1,7 ¹⁾
	200/11 (Mitte)	20 10	1,9 1,0 ¹⁾
	230/24 (Ost)	20 10	0,8 0,7 ¹⁾
	111/13 (West)	20 10	1,6 0,8 ²⁾
Räumlicher Bruchkörper (Abb. 17)	111/13 (West) und 224/24 (Ost)	20 10	2,3 1,1 ¹⁾

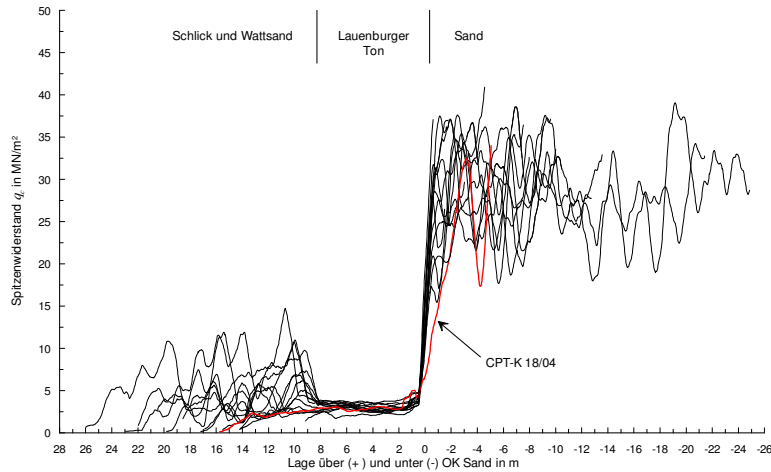
Abb. 20: Verläufe des Spitzenwiderstands der Drucksondierungen

Abb. 20 zeigt die tiefenabhängigen Verläufe des Spitzenwiderstands der Drucksondierungen bezogen auf die Ebene OK Sande. Danach steigt der Spitzenwiderstand ab OK eiszeitlich vorbelastete Sande weitgehend ortsunabhängig mit unterschiedlicher Zunahme über die Tiefe bis auf einen Spitzenwiderstand von i. M. etwa $q_c = 30 \text{ MN/m}^2$ an. Eine gewisse Ausnahme bildet dabei die in Abb. 20 rot eingetragene Sondierung, bei der der Spitzenwiderstand auf den obersten Schichtmetern der Sande deutlich geringer zunimmt als bei den übrigen Drucksondierungen. Der Variationsbereich des Spitzenwiderstands liegt örtlich und tiefenbezogen zwischen etwa $q_c = 17,5$ und $37,5 \text{ MN/m}^2$.

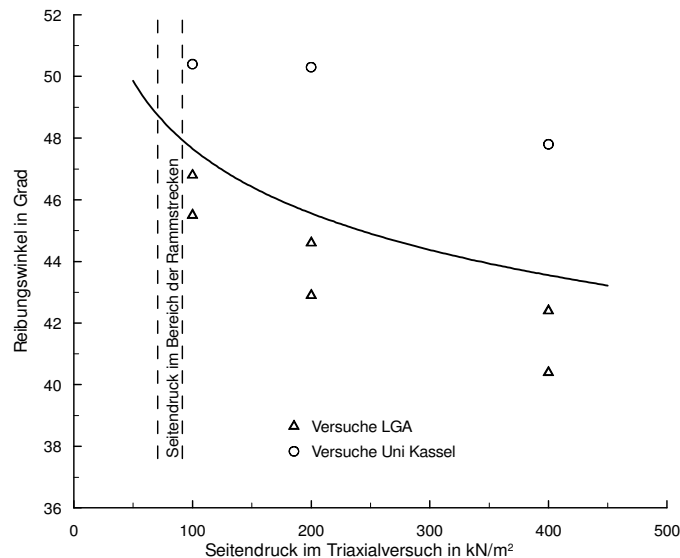
Abb. 21: Reibungswinkel in Abhängigkeit vom Seitendruck im Triaxialversuch

Ergänzend dazu enthält Abb. 21 Ergebnisse von Triaxialversuche an Limer-Proben aus den Sanden. Danach lässt sich die Größe des Reibungswinkels in Abhängigkeit vom Seitendruck im Triaxialversuch darstellen. Die Größe des Seitendrucks *in-situ* im Bereich der Rammstrecken der Tragbohlen in den Sanden lässt sich mit dem Ruhedruckbeiwert ($K_0 = 1 - \sin \varphi$) zu 70 bis 90 kN/m^2 abschätzen, womit sich die Größe des Reibungswinkels der Sande gemäß Abb. 21 zu

$$\varphi' = 48^\circ \text{ bis } 49^\circ$$

ergibt und damit deutlich (um den Faktor 1,5) größer ist als nach der Baugrundbeschreibung.

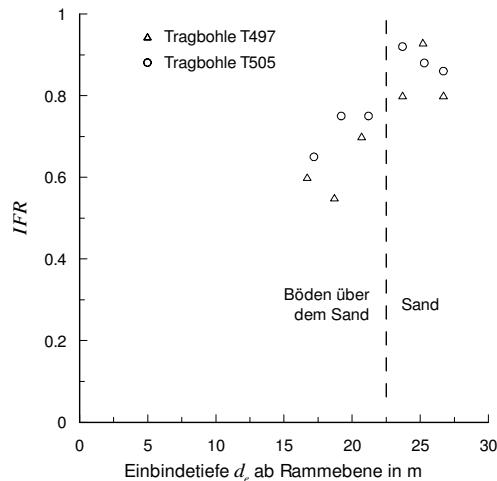
Abb. 23: Beispielhafte Auswertung zur Abschätzungen der Pfropfenbildung auf der Grundlage von IFR-Werten

In Abb. 23 wurden die *IFR*-Werte grafisch in Abhängigkeit von der Einbindetiefe der Tragbohlen gemessen ab Rammebene dargestellt. Es ist zu erkennen, dass in beiden ausgewählten Rammungen die Pfropfenbildung in den bindigen Böden über dem Sand (Mittelwert von $IFR = 0,67$) um 20 % größer war als im Sand (Mittelwert von $IFR = 0,87$). Bezogen auf die gesamte Länge der Rammstrecken ermitteln sich die *IFR*-Werte zwischen 0,73 bis 0,8 für die untersuchten Tragbohlen.

Nach Abb. 23 und weiterer Auswertungen sind alle untersuchten Tragbohlen mit einer Pfropfenbildung von i. M. 29 % (Mittelwert aus 14 Rammungen) von einer vollständigen Pfropfenbildung weit entfernt. Damit kann auch die bei den Ausführungsrammungen gewählte Profilform als Ursache für die festgestellte sehr großen Rammwiderstände ausgeschlossen werden.

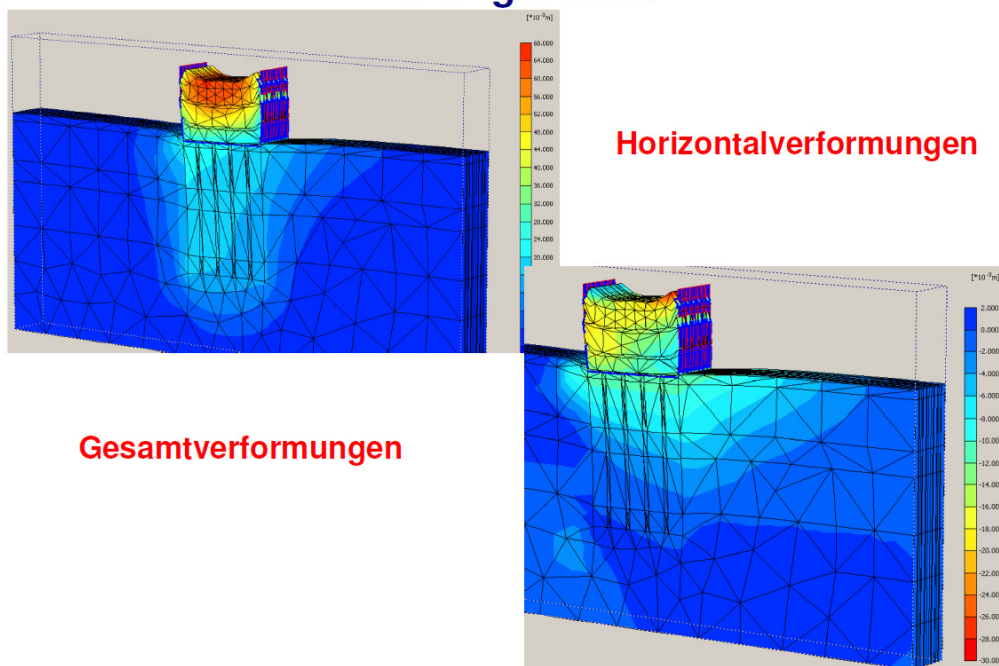
Abb. 31: Erste Vorberechnungen im Rahmen der EBA-Prüfung

Nach den ersten Vorberechnungen (Abb. 31) im Rahmen der EBA-Prüfung wurde festgestellt, dass das auf der Grundlage der Entwurfsplanung vergebene Projekt so nicht baubar war. Insbesondere ergaben sich Verformungen und Beanspruchungen des Fangedamms, die bezüglich Lichtraumprofilanforderungen und Standsicherheit nicht akzeptiert werden konnten. Der daraus resultierende modifizierte Entwurf mit Horizontal- bzw. Schrängverankerungen zeigt Abb. 32.

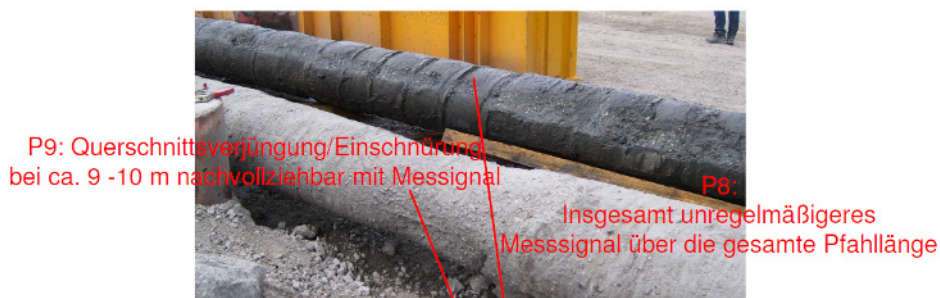
Abb. 34: Signale der Integritätsprüfung und ausgegrabene Pfähle

Im Zuge der Genehmigungsverfahren und aufgrund einiger Ergebnisse der Integritätsprüfung wurden insgesamt drei Pfähle ausgegraben. Neben guter planmäßiger Pfahlkubatur waren auch Querschnittsverjüngungen und Einschnürungen festzustellen (Abb. 34), die offenbar auf verschleppte Deckel an der Betonaustrittsöffnung des Bohrrohres zurückzuführen waren. Des Weiteren wurde dabei geprüft, ob die einviertierte Bewehrung ebenfalls planmäßig ausgeführt wurde.

P8	15.1 m	28.07.2008 Geschwindigkeit im Beton: 3950m/s exponentielle Verstärkung 45 Filter: 0 Pfähllänge aus Protokoll: 15.1m Prüfer: Schwanz Durchschnitt aus: 10		
P9	15.0 m	28.07.2008 Geschwindigkeit im Beton: 4200m/s exponentielle Verstärkung 28 Filter: 1 Pfähllänge aus Protokoll: 15.0m Prüfer: Schwanz Durchschnitt aus: 10

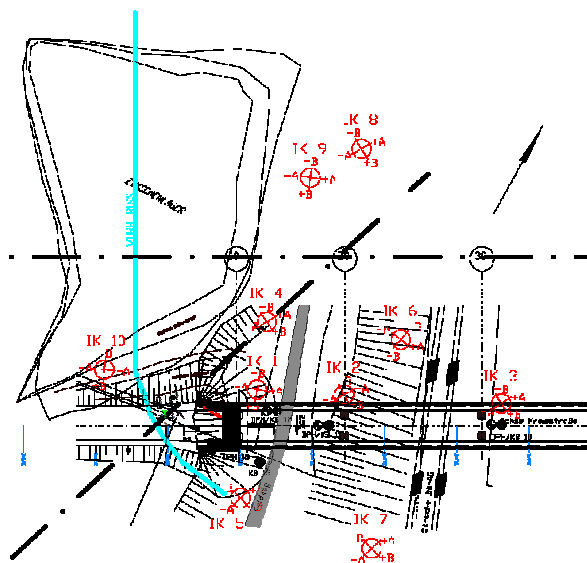
Abb. 38: Lageplan westlicher Brückenbereich mit Zwischendeponie und Abrisskante (blau)

Die räumliche Situation des Bauwerkes mit dem Dammbereich und der benachbarten Zwischendeponie ist in Abb. 38 dargestellt. Die hintere Abrisskante der Rutschung durch die Widerlagerhinterfüllung zeigt Abb. 39.

Ursprünglich war vorgesehen, die Aushubmassen aus dem westlich des Dammbereiches anschließenden Einschnitt über das fertiggestellte Brückbauwerk abzutransportieren. Aufgrund einer Bauzeitverzögerung war der geplante Abtransport allerdings nicht möglich. Daher wurde das Aushubmaterial auf einer nördlich des Widerlagers, an den Erdamm angrenzenden Zwischendeponie geschüttet. Die Grundfläche der Zwischendeponie betrug dabei etwa 5.000 m². Bis zum Zeitpunkt des Schadensereignissen waren ca. 15.000 m³ geschüttet, wobei von einer mittleren Höhe von ca. 3 m ausgegangen werden kann. Die Situation kann Abb. 38 im Grundriss entnommen werden.

Das Eintreten des Schadens (großräumige Hangrutschung) war zunächst augenscheinlich durch eine Rissbildung (Abb. 38, 39) im Dammbereich hinter dem Widerlager und im Bereich der Zwischendeponie zu erkennen. Das war auch der Zeitpunkt in dem der Verfasser im Rahmen des Beweisverfahrens [22] hinzugezogen wurde.

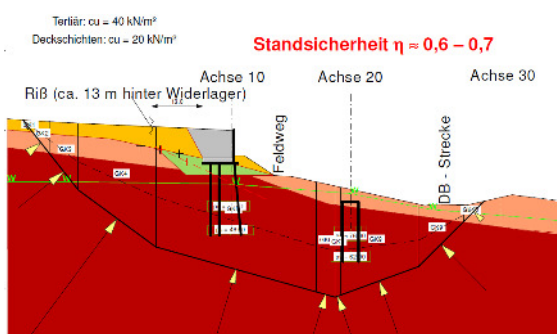
Abb. 40: Standsicherheit c_u i.M.(Baugrundgutachten)

Unter Zugrundelegung der Erkenntnisse zum Untergrund aus dem Baugrundgutachten sowie nach den Ergebnissen der ergänzenden Aufschlüsse unter Berücksichtigung auch der Inklinometermessungen (Lage der Gleitfugen) wurden rechnerische Analysen der Hang- und Gründungssituation durchgeführt. Hierzu wurden analytische Verfahren nach Bishop, der Starrkörpermethode und dem Blockgleitverfahren sowie ergänzend ebene und räumliche numerische Verfahren verwendet. Abb. 40 bis 42 zeigt dazu beispielhaft Ergebnisse der rechnerischen Analyse des Schadensfalles.
