# Untersuchung der Ursachen für einen Böschungsbruch in Vietnam

## Projekt

2008

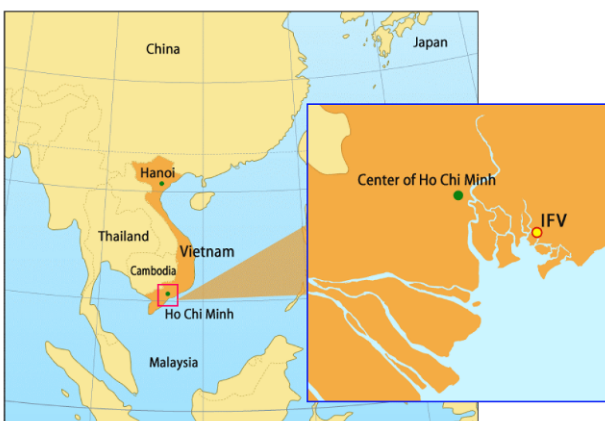
Im Jahr 2007 wurde mit der Erweiterung des Werks begonnen. Sie umfasst insbesondere den Neu- bzw. Ausbau einer Schiffsanlegestelle für Frachter der Panama-Klasse (60.000 bis 80.000 Bruttoregistertonnen) und die Landgewinnung im Thi Vai-Fluss zum Bau von Getreidesilos, Lagerhallen und Straßen.

Der Untergrund im Uferbereich des Thi Vai-Flusses besteht aus mächtigen, wenig tragfähigen Weichschichten (Tone mit teilweise hohen organischen Anteilen), die von Sanden unterlagert werden. Die bis zu 20 m mächtigen Weichschichten besitzen eine geringe Scherfestigkeit und Steifigkeit. Um die Setzungen der Getreidesilos, Lagerhallen und Straßen zu reduzieren, wurden vor dem Bau einer wasserseitigen Stützwand Rüttelstopfsäulen und Vertikaldränagen in Verbindung mit einer temporären, bis zu 7 m hohen Überschüttung zur Vorwegnahme der Setzungen bzw. zur Setzungsbeschleunigung eingebaut.
