Geogitter und Stopfsäulen

Geogrid and compacted columns

In der Ausbaustrecke (ABS) Hamburg-Berlin liegt nordwestlich von Berlin zwischen den Ortschaften Paulinenaue und Friesack ein Abschnitt mit geotechnisch schwierigem Untergrund. Er ist etwa 13 km lang und durchquert das Havelländische Luch mit mächtigen organogenen Bildungen im Untergrund (Bild 1).

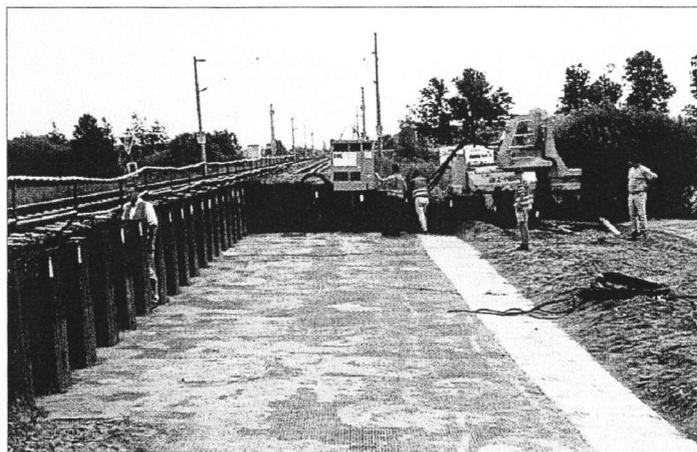
Bild 3: Großschurf im Sommer 2001; eingepresste Spundwände und freigelegtes Geogitter

2001 ein ca. 50 m langer Großschurf unter einem gesperrten Betriebsgleis ausgeführt (siehe Bild 3). Der Wiederaufbau der Strecke im Bereich des Großschurfes erfolgte mit dem o. g. ertüchtigten Tragsystem als Versuchsabschnitt. Gleichzeitig wurde dieser Versuchsabschnitt messtechnisch instrumentiert, um die Verformungen des Ober- und Unterbaus sowie die dynamischen Einwirkungen erfassen zu können. Der so hergestellte Versuchsabschnitt wurde über einen Zeitraum von ca. 15 Monaten unter Verkehr messtechnisch überwacht.

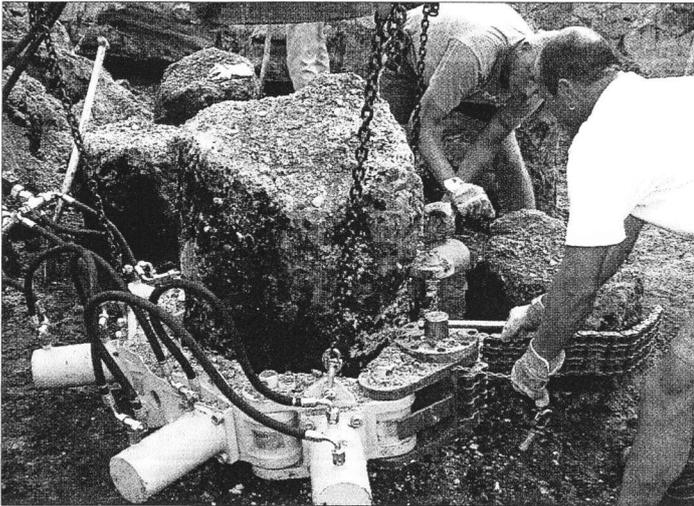
Bild 8: Schonendes Kürzen der TVSS

Die Kürzung der TVSS erfolgte mit eigens dafür entwickelten und im Vorfeld erprobten „Säulenknackern“ (Bild 8). In Bereichen mit geringer Mächtigkeit der organischen Schichten wurde ein klassischer Bodenaustausch durchgeführt, um den Verbleib von kurzen TVSS-Stücken im Untergrund zu vermeiden.
